БЕЗОПАСНОСТЬ ПОЛЕТОВ

ФАКТОРЫ ОПАСНОСТЕЙ И РИСКОВ ПРИ НАЗЕМНОМ ОБЕСПЕЧЕНИИ ПОЛЕТОВ

Тексты лекций

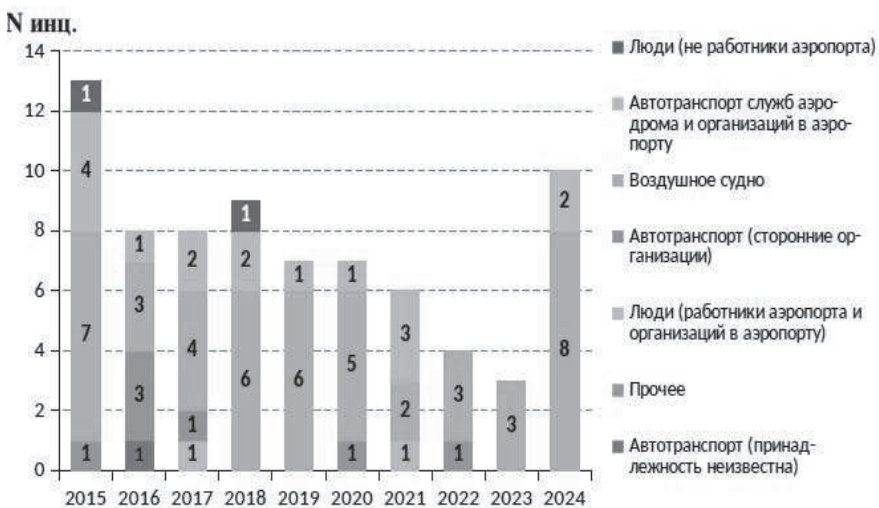
Рис. 2. Распределение инцидентов, связанных с несанкционированным занятием ВПП.

На рисунке 2 приведено распределение произошедших в период с 2015 по 2024 год инцидентов, связанных с несанкционированным занятием ВПП.

Очевидно, что количество событий несанкционированного занятия ВПП к 2023 году снизилось по сравнению с 2015 годом в четыре раза, но в 2024 году этот показатель в три раза ухудшился.

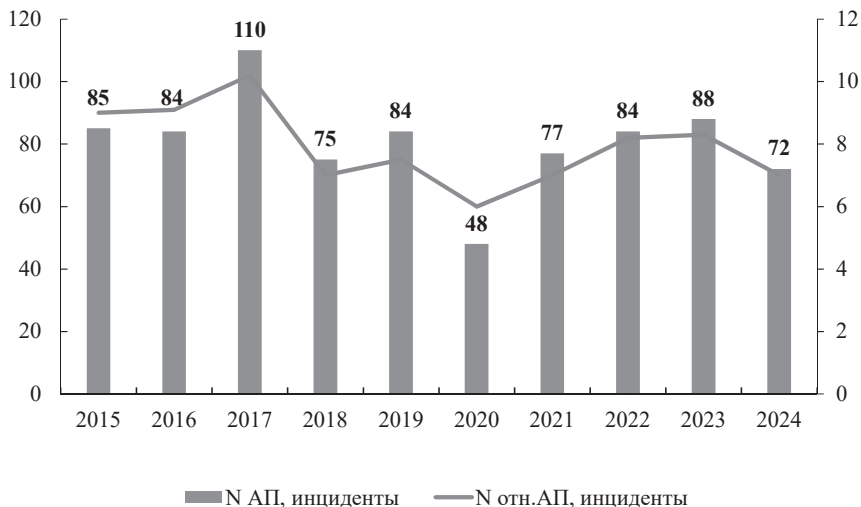
Рис. 3. Распределение абсолютного и относительного числа авиационных событий и инцидентов из-за столкновений ВС с птицами.

Распределение абсолютного и относительного (на 100 тыс. вылетов) числа авиационных происшествий и инцидентов с воздушными судами коммерческой авиации, связанных со столкновением воздушных судов с птицами в период с 2015 по 2024 годы, приведено на рисунке 3.

В 2024 году, по сравнению с 2023 годом, уменьшилось абсолютное и относительное число инцидентов (с 8,7 до 6,9 событий на 100 тыс. вылетов), связанных со столкновением воздушных судов с птицами.

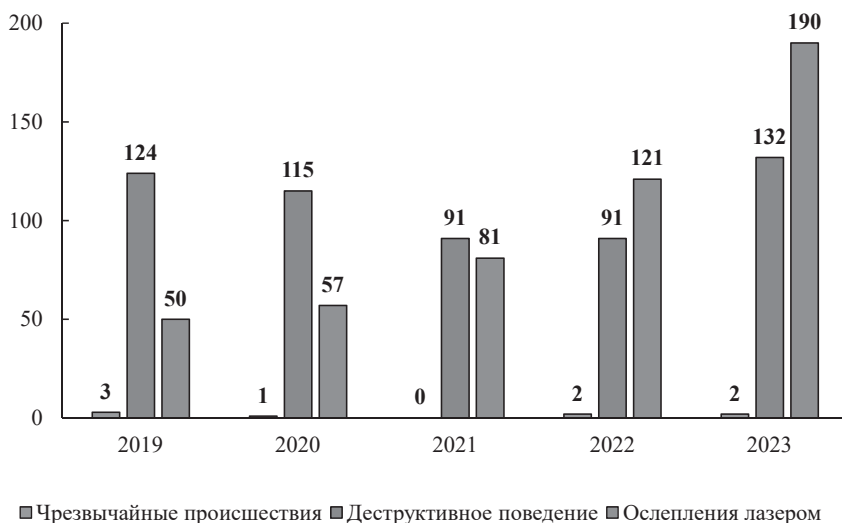
Рис. 4. События категории SEC

Три произошедших в течение 2019 года чрезвычайных происшествия (рис. 4) явились следствием проникновения на охраняемую территорию посторонних лиц и повреждения ими воздушных судов, находившихся на стоянке. Два события явились следствием повреждения вертолетов из огнестрельного оружия (события произошли в Республике Мали).

Распределение событий, связанных с деструктивно ведущими себя или недисциплинированными пассажирами, а также случаи попыток ослепления экипажей ВС лазерным лучом показано на рисунке 4.
